INFORME VALIDACIÓN PROCEDIMIENTO DE REPARACIÓN R.O.S.

R.O.S SPAIN EN NOMBRE DE R.O.S. INTERNATIONAL

INFORME N° : 2017/0645

ASUNTO : **ENSAYOS PARA LA VALIDACIÓN DEL PROCEDIMIENTO DE REPARACIÓN DE PUNTALES DE SISTEMAS DE ALMACENAJE**

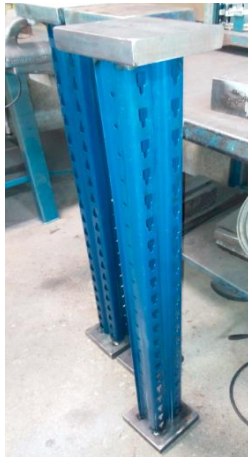
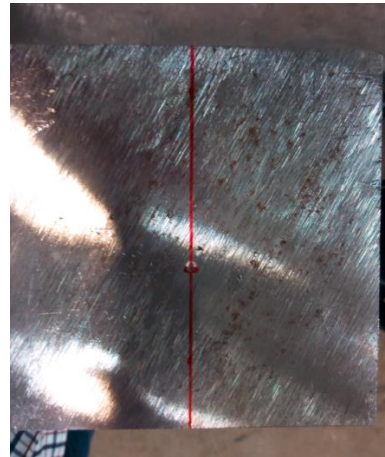
Con el fin de la realización de los ensayos a compresión como marca la normativa se sueldan dos placas en cada uno de los extremos de dimensiones 150X150X30mm (certificado de las soldaduras en Anexo 1).

Placas soldadas a los puntales.

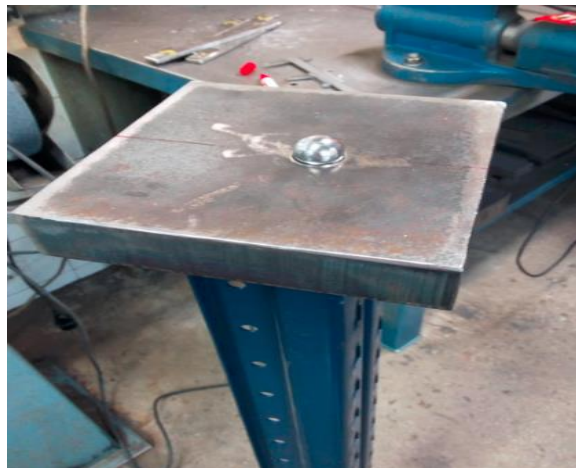
Centro de gravedad con bola transmisora de carga

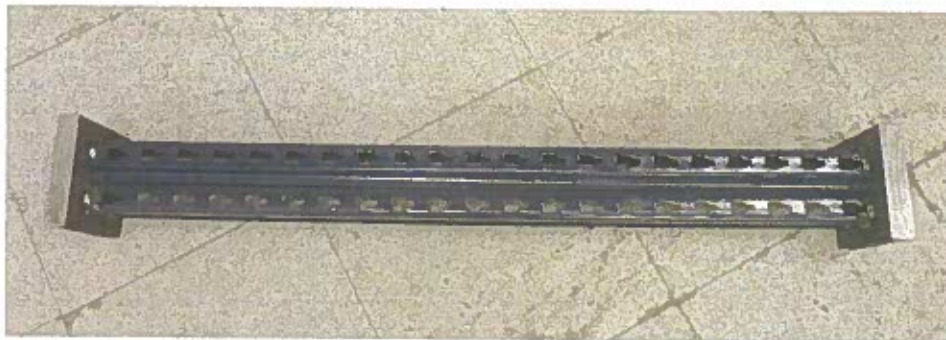
Fotografía 1

Para la realización del esfuerzo de compresión sobre los perfiles, se soldaron a cada lado del perfil, dos placas de acero de 150 x 150 x 30 mm.

La siguiente fotografía muestra uno de los perfiles objeto de ensayo.

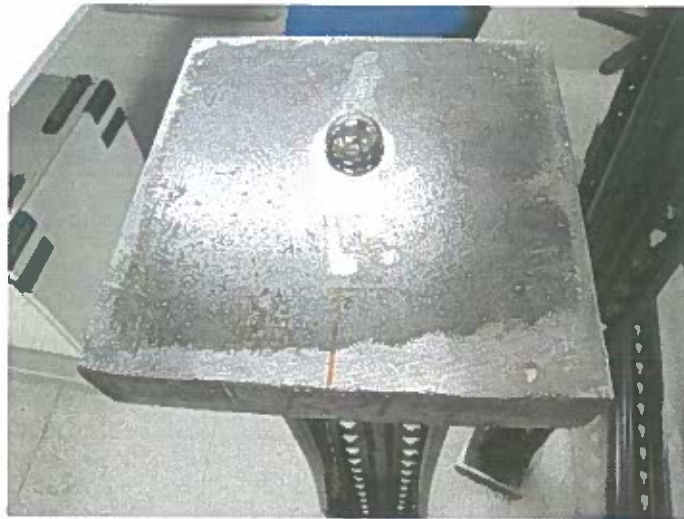
Fotografía 2

La fotografía 2 muestra uno de los dos cojinetes utilizados en los ensayos, situado en la perforación realizada en la placa que coincide con el centro de gravedad del perfil.

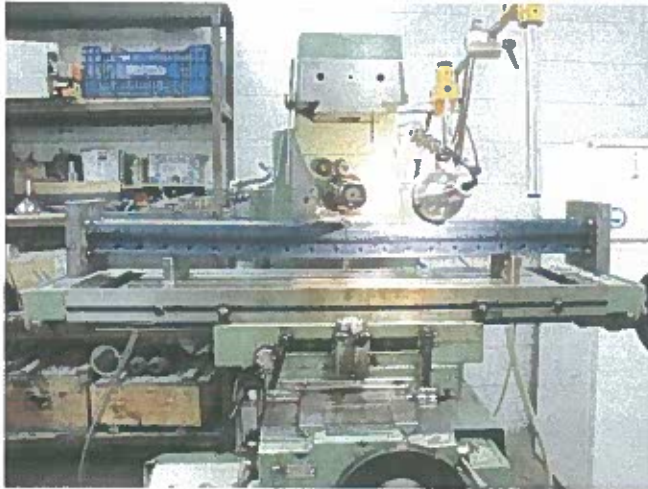
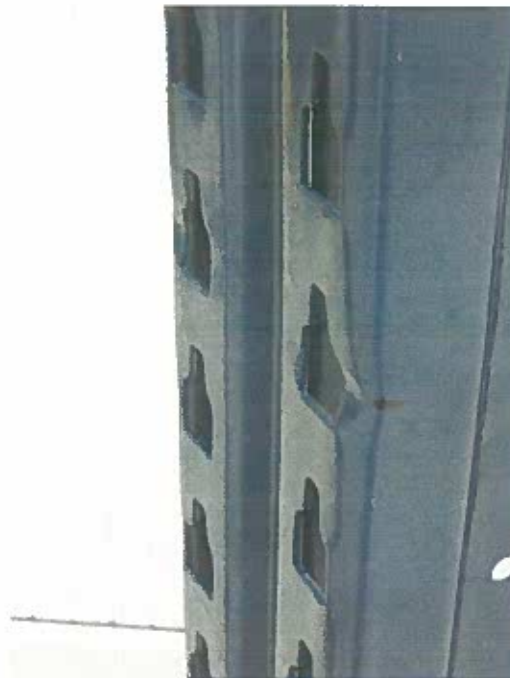
La deformación sobre las muestras se realiza en el centro de su longitud con una barra circular de acero de 20 mm de diámetro. Esta deformación se realiza mediante una flexión en tres puntos, en la que cada uno de los apoyos se encuentra posicionado a 35 mm del punto elegido para producir la deformación.

Las siguientes fotografías muestran en uno de los perfiles el proceso de deformación realizado. En todos los casos y para que existiera una repetitividad en los ensayos, se realiza una deformación de 10 mm bajo carga, realizada con la ayuda del micrómetro del banco de la fresa de mecanizado

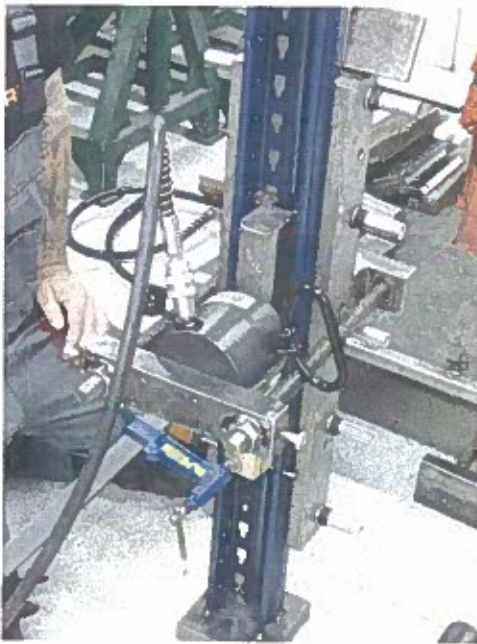
Fotografía 6

La fotografía 6 muestra un momento del proceso de reparación realizado. En la misma se aprecian los útiles necesarios para reproducir la geometría del perfil y el equipo de empuje hidráulico, que lleva las zonas deformadas a su geometría inicial.

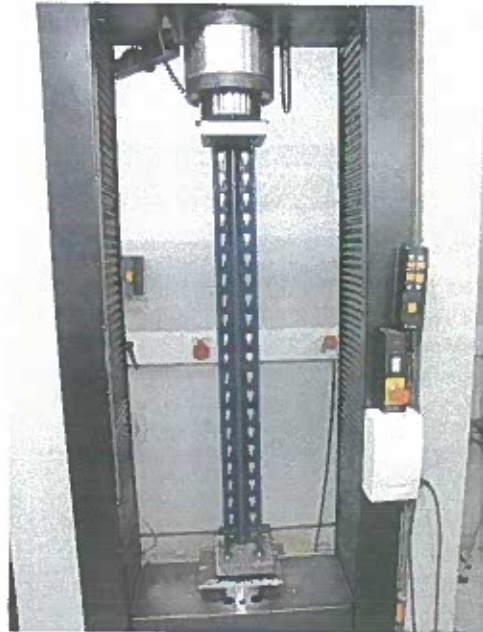
Fotografía 7

Los ensayos se realizan en una máquina universal de ensayos con capacidad de célula de carga de hasta 200 KN. El modelo utilizado en este caso es una INSTRON 1186.

El ensayo consiste en la aplicación de una carga creciente de compresión hasta que se produce el colapso del perfil por pandeo, momento en el que se aprecia un descenso considerable de la carga aplicada. La fotografía 7 muestra el montaje utilizado para la realización del ensayo de carga.

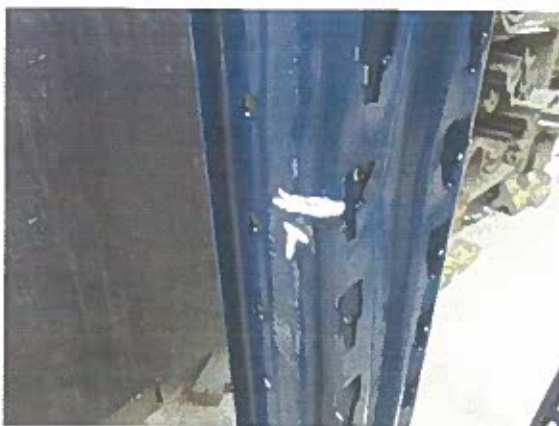
Fotografía 8

Tras la realización de los ensayos de carga, una muestra una muestra de perfil perteneciente a cada estado (S1, R1-1 y R2-1) se somete a un examen metalográfico (macrografía y micrografía) en la zona de pandeo. De cada muestra se tomas dos secciones, una de ellas en sentido transversal a la longitud del perfil y otra en sentido longitudinal. Concretamente las probetas se obtuvieron en el borde curvado del perfil y en la zona donde se produjo la deformación (probetas R1-1 y R2-1).

Las macrografías realizadas a las tres muestras (sentido longitudinal y trasversal) muestran una macroestructura homogénea sin defectos abiertos que pudieran estar provocados por los procesos de deformación y reparación. Únicamente, en el caso de la probeta longitudinal de la muestra R2-1, se observa un desplazamiento del material debido a las deformaciones recibidas en esa zona.

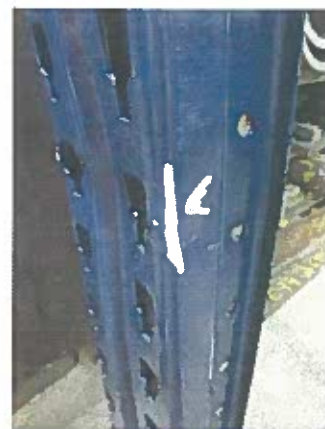
Fotografía 9

Muestra S1
